El estado actual de los carriles bici en Lleida

Thomas Højemo thomas@snt.se voluntario europeo octubre de 2005.
Regidoria de Sostenibilitat i Medi Ambient, Ajuntament de Lleida.
<http://www.webbnamn.nu/bicilleida.pdf>

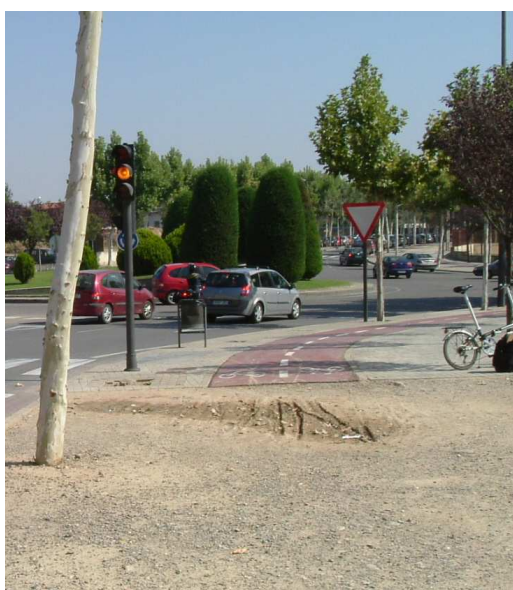
En Avinguda de l'Alcalde Rovira Roure (foto 1) los carriles finalizan sin aviso y los ciclistas no tienen la posibilidad de entender donde continúan. Como podemos observar en foto 2 y 3 Avinguda de les Garrigues los carriles están cortados.

Foto 1. Carril cortado
Avinguda de l'Alcalde Rovira Roure (código 212)

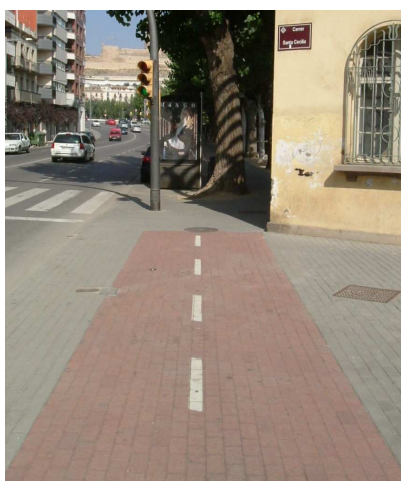
Foto 2. Fin abrupto a)
Avinguda de les Garrigues –
cerca Camps Elisis (código 16)

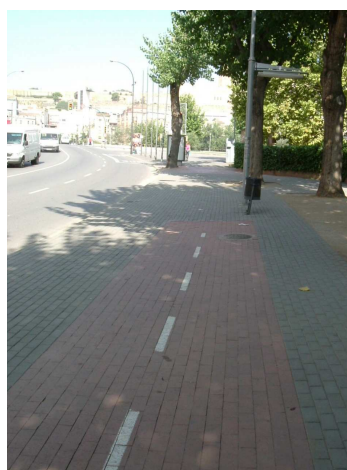
Foto 3. Fin abrupto b)
Avinguda de les Garrigues –
cerca Camps Elisis (código 16)

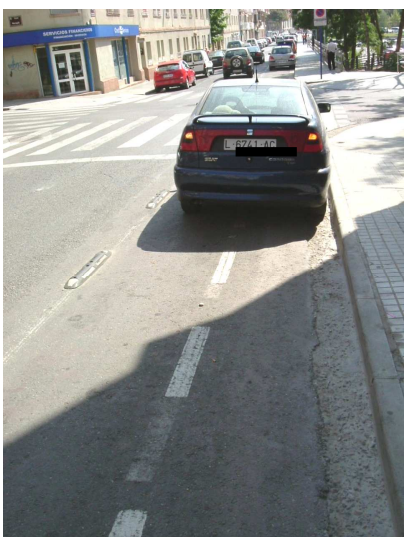
Foto 4 Ramòn y Cajal, Bisbe Irunita (código 11)

Los coches aparcados en los carriles bici son un gran obstáculo para circular en bici en Lleida. Los conductores locales se preocupan poco sobre las reglas de aparcamiento, estacionan el coche en el lugar más les conviene y activan el intermitente. Los carriles bici no son excepciones, en casos se puede ver muchos coches aparcados, como por el carril bici mas cerca la universidad (foto 4, código 11).

Coches aparcados cerca de cruces, paso de peatones y en el carril derecho pueden causar accidentes por causa de mala visibilidad. Una mayor vigilancia y sanción de los conductores que aparcan encima del carril bici probablemente permitirían una reducción substancial de dichas infracciones.

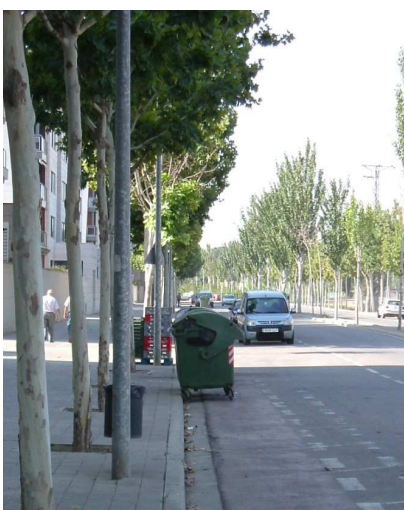
Foto 5 Avinguda de Pearson (código 15)

Los obstáculos menos frecuentes son los contenedores de basura (foto 5, código 15) y las paradas de autobuses.

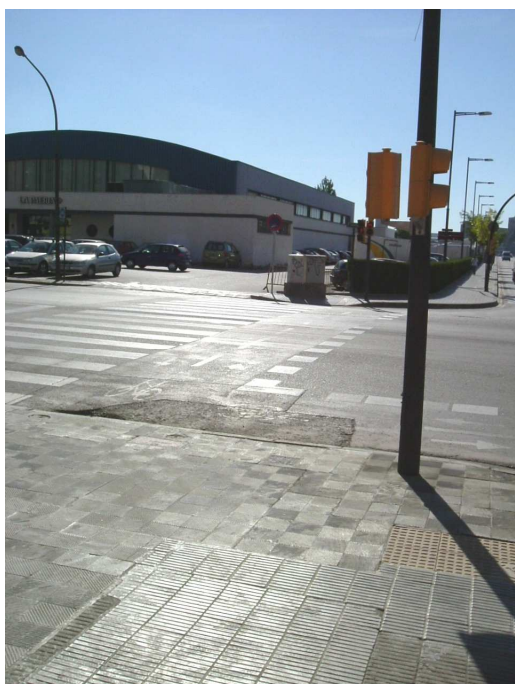
La geometría de los cruces en Lleida es problemática – hay giros bruscos (foto 7), falta paso de bici, falta visibilidad y son inseguros porque los coches vienen a alta velocidad (foto 6). Generalmente este problema afecta casi todos los carriles bicis en la ciudad.

Foto 6. Cruce no bien adaptado para ciclistas
Cruce Avinguda de Tortosa (código 6)

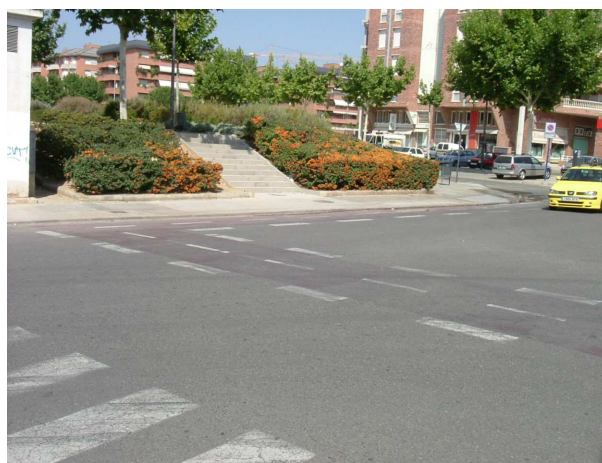
Foto 7. Giro brusco
Henri Dunant (código 24)

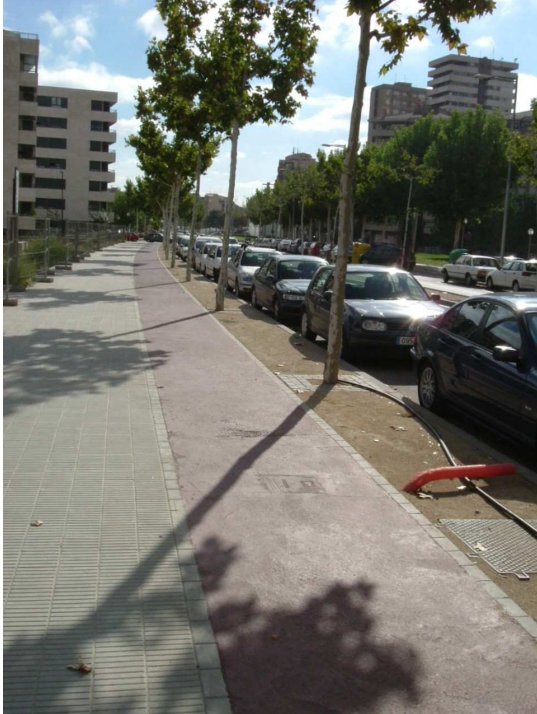
En la gran mayoría de los carriles bici en Lleida las señales verticales y horizontales son deterioradas por uso o no existen (diagrama 8 y 9, foto 10 y 11). Las señales son importantes para la orientación del ciclista. Mejoran también el respeto de los conductores hacia los ciclistas. Cada carril bici necesita pintura clara, señalización horizontal (símbolo de bici) en intervalos y señalización vertical en cada cruce.

Foto 10. Carril con color, pero sin señalización vertical y horizontal. Onze de Setembre (código 18)

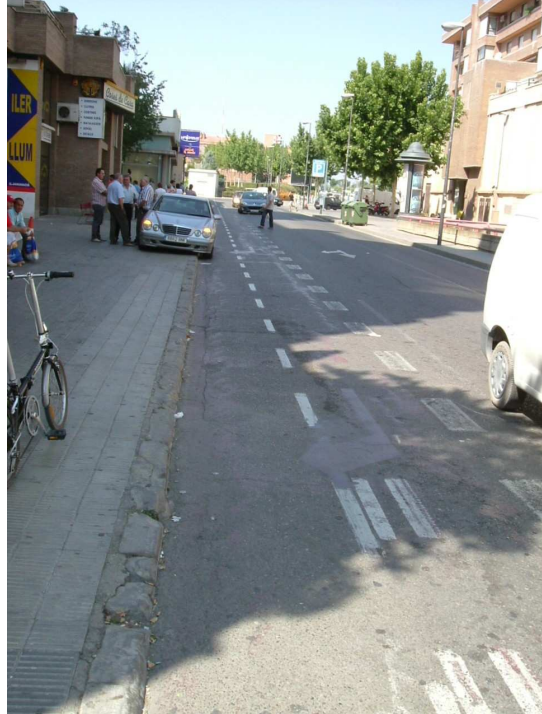
Foto 11. Carril sin señalización Henri Dunant (código 24)
