El estado actual de los carriles bici en Lleida

Thomas Højemo thomas@snt.se voluntario europeo octubre de 2005.
Regidoria de Sostenibilitat i Medi Ambient, Ajuntament de Lleida.
<http://www.webbnamn.nu/bicilleida.pdf>

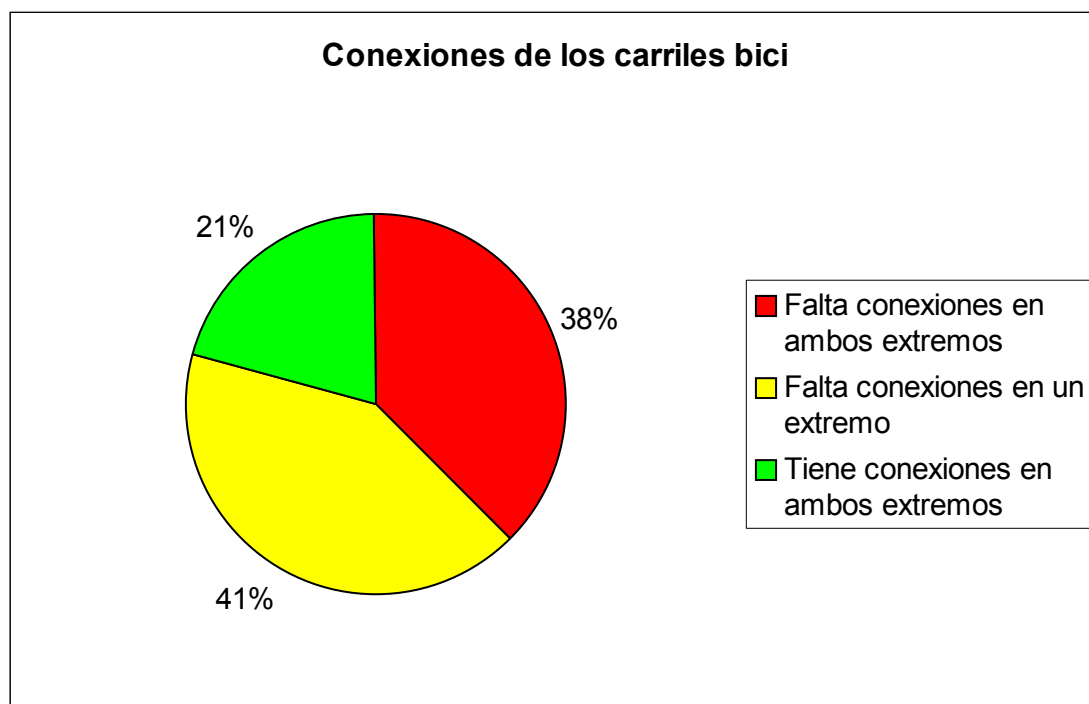
Varios estudios (Pravetz, 1995) han probado que una manera importante de aumentar el uso de bicicletas es **proporcionar una red básica y continua de carriles de alta calidad**. En **Lleida** el problema más grande es que faltan conexiones entre carriles. No hay una red, hay **tramos aislados**. Solo 21% de los carriles bici en Lleida tienen conexiones en ambos extremos.

Diagrama 1. Conexiones de los carriles bici. Σ 24 carriles.

Solamente existe un embrión de una red entre el carril en Av. Madrid a Mitjana (código 2-3-4-5-6) (anexo 3). Pero estos tramos tampoco están conectados correctamente, hay conexiones problemáticas entre 3-4, 4-5 y 5-6. Algunos ejemplos de los carriles aislados son Avinguda Pla d'Urgell (14) y Palauet (15) en la Bordeta, Avinguda de Balafia (9,10) y Enric Farreny (20) y Avinguda de l'Alcalde Rovira Roure (213) en Ciutat Jardí.

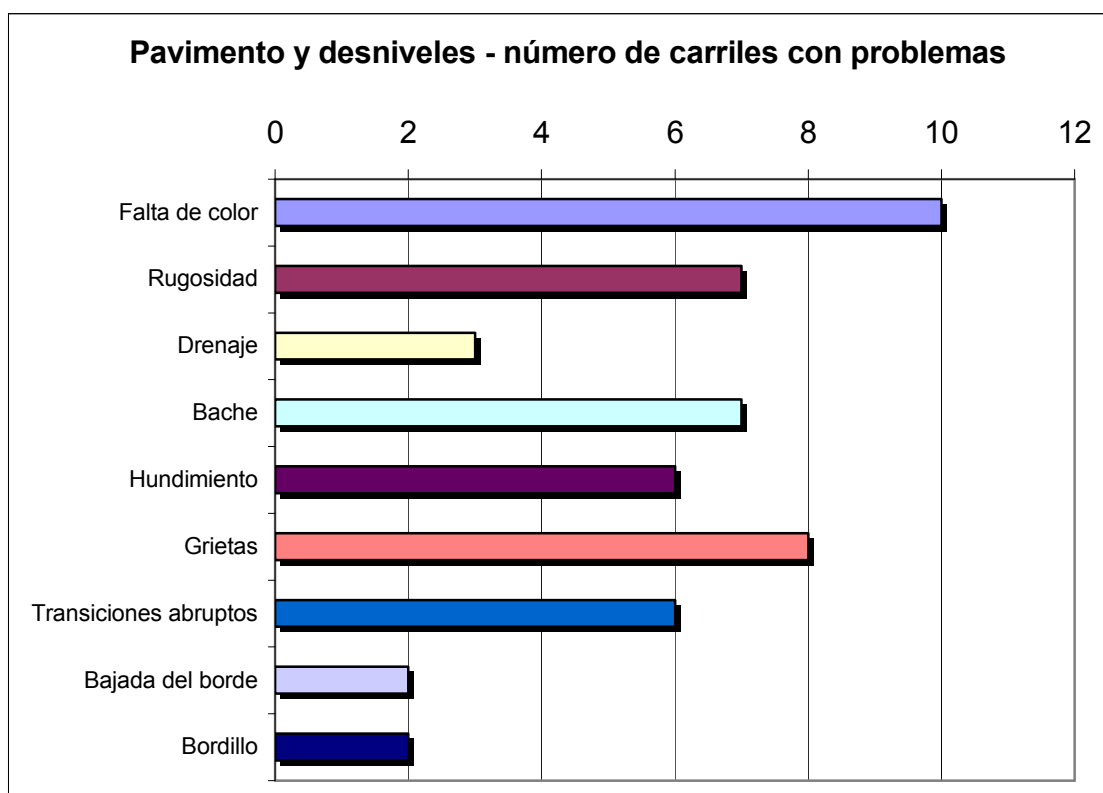
Diagrama 2. Pavimento y desniveles – número de carriles con problemas Σ 24 carriles.

Un problema de mantenimiento común de la red en Lleida es la falta de pintura roja que señala el carril. Otras faltas comunes son las grietas, rugosidad, baches y transiciones abruptos. Con menos frecuencia encontramos los desniveles, bordillos y una fuga de agua. En diagrama 3 y 4 en la página siguiente podemos ver un resumen del estado del pavimento y los desniveles.

Para mantener una buena calidad de la red es necesario hacer inspecciones regulares en pie o en bici. La inspección debe tener una relación fluida con los responsables del mantenimiento de los carriles.

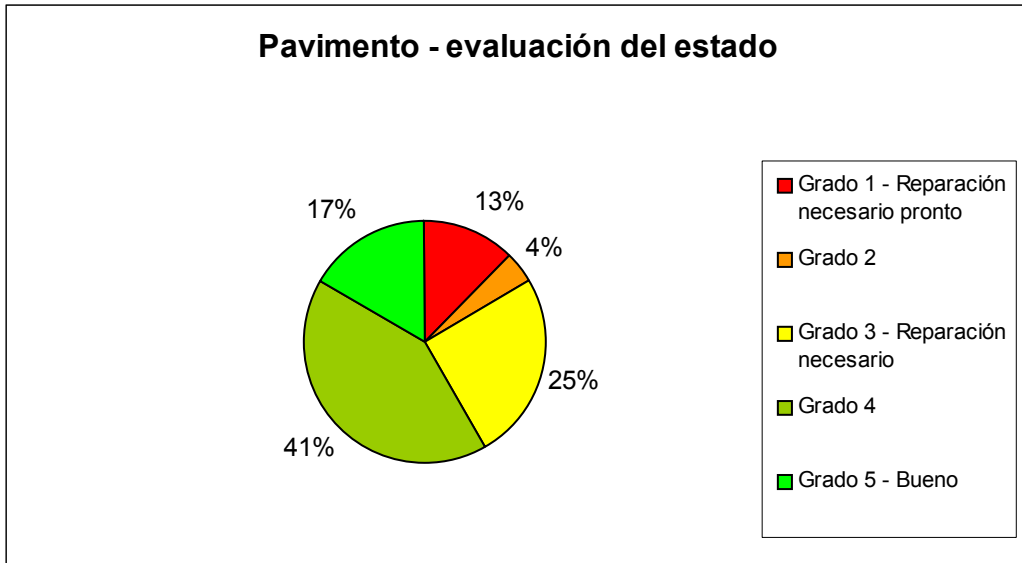
Diagrama 3. Pavimento – evaluación del estado. Porcentaje de carriles con cada grado (grado 4 mejor) Σ 24 carriles.

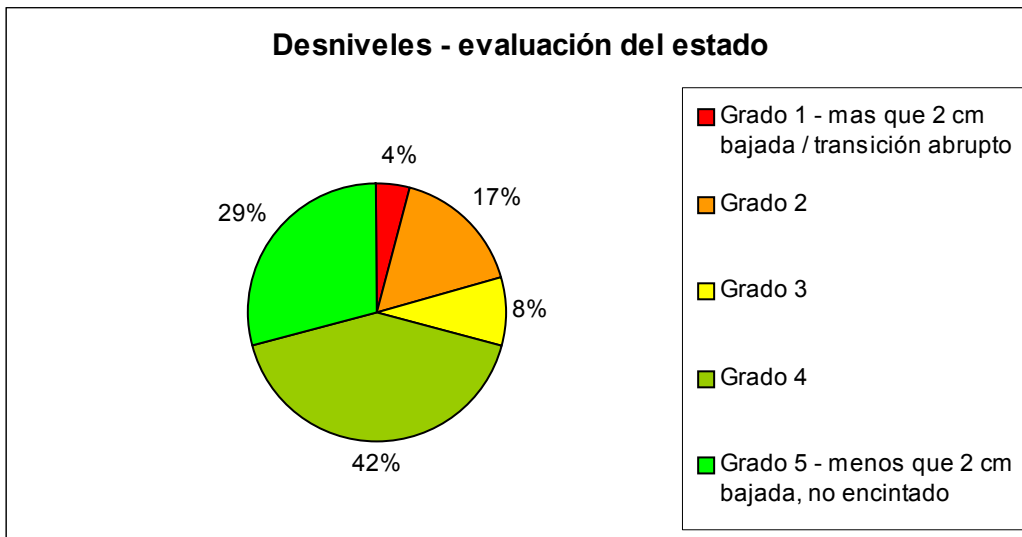
Diagrama 4. Desniveles – evaluación del estado. Porcentaje de carriles con cada grado (grado 5 mejor) Σ 24 carriles.

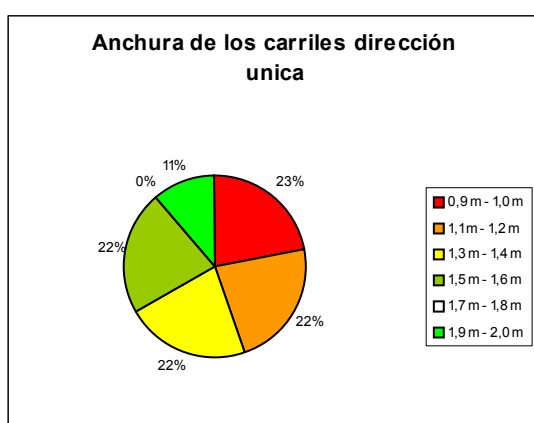
Diagrama 5. Anchura de los carriles dirección única

Generalmente, la anchura de los carriles bici no es suficiente. En Lleida la anchura media es 1,5 m para unidireccionales y 2,0 m para bidireccionales (diagrama 5 y 6). En España no podemos encontrar normas para los carriles bici. Las normas suecas dicen que la anchura mínima debe ser de 1,75 m para unidireccionales y de 3,0 m para bidireccionales. Estos datos son para facilitar una buena calidad en una calle con la velocidad máxima de 50 km/h (Vägverket, 2004).

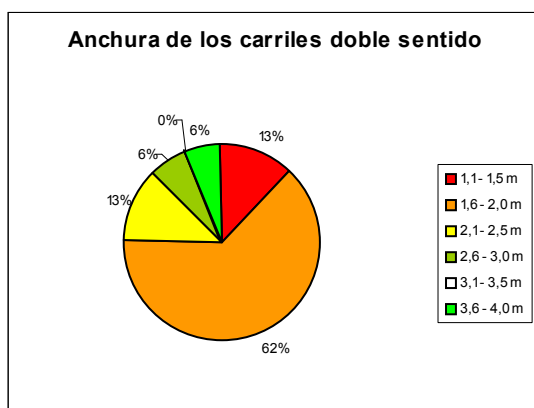
Diagrama 6. Anchura de los carriles doble sentido

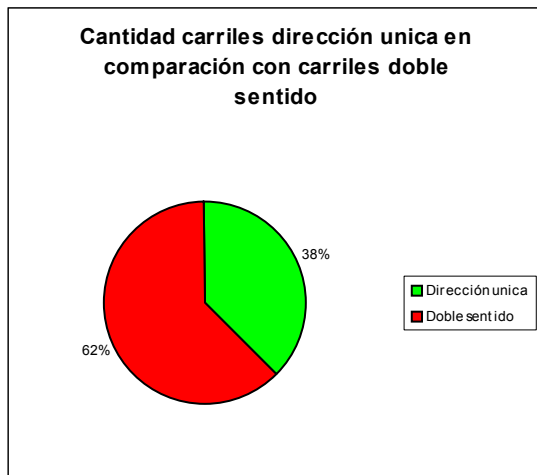
Diagrama 7. Cantidad carriles dirección única en comparación con carriles doble sentido

Las calzadas pintadas unidireccionales son notablemente mas seguros que las calzadas pintadas bidireccionales, porque los conductores solo esperan vehículos en una dirección. En Lleida 62% de los carriles son bidireccionales, como podemos ver en diagrama 7. Solamente es recomendable proyectar carriles con doble sentido cuando están separados del trafico a motor.

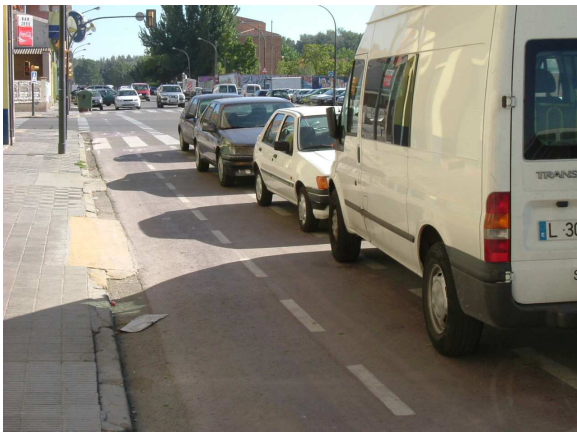
Foto 8. Avinguda de Tortosa (código 5)

El ciclista en Lleida siempre se siente inseguro porque los coches que circulan por el carril contiguo. Esta es una de las razones principales por la que poca gente va en bici en Lleida.

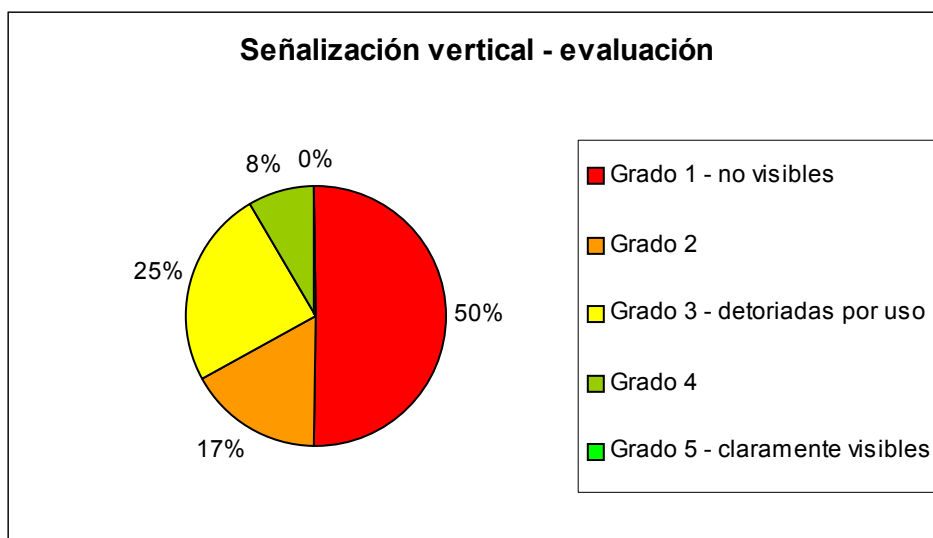
En la gran mayoría de los carriles bici en Lleida las señales verticales y horizontales son deterioradas por uso o no existen (diagrama 8 y 9, foto 10 y 11). Las señales son importantes para la orientación del ciclista. Mejoran también el respeto de los conductores hacia los ciclistas. Cada carril bici necesita pintura clara, señalización horizontal (símbolo de bici) en intervalos y señalización vertical en cada cruce.

Diagrama 8. Señalización vertical – evaluación. Porcentaje de carriles con cada grado (grado 5 mejor) Σ 24 carriles.

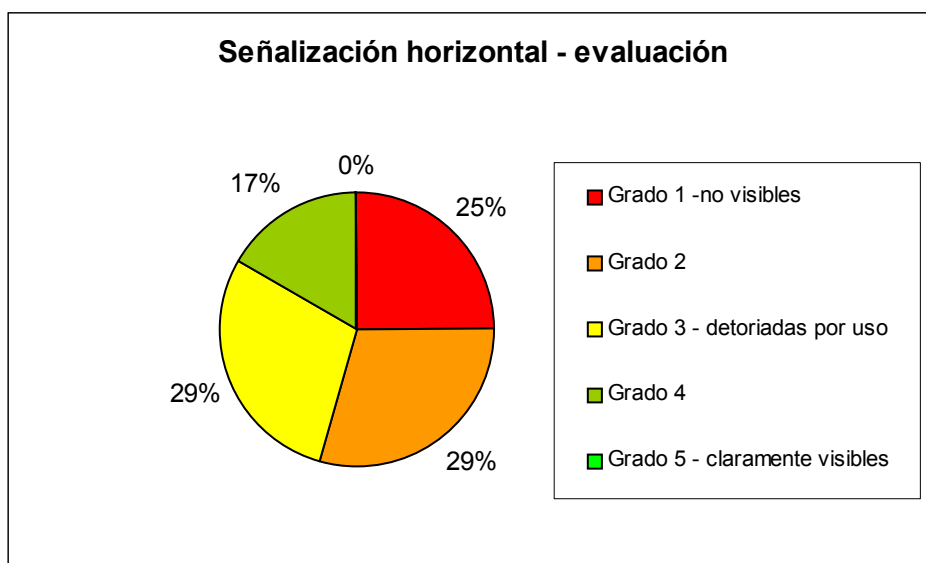
Diagrama 9. Señalización horizontal – evaluación. Porcentaje de carriles con cada grado (grado 5 mejor) Σ 24 carriles.
